Determinación del origen de falla en las juntas soldadas del semirremolque volquete minero de 22m³ en la empresa CONSERMET S.A.C.”

Determination of the origin of failure in the soldered seals of the 22m³ mining dump semitrailer in the CONSERMET S.A.C. company

Jorge Carlos Otiniano Alcalde¹

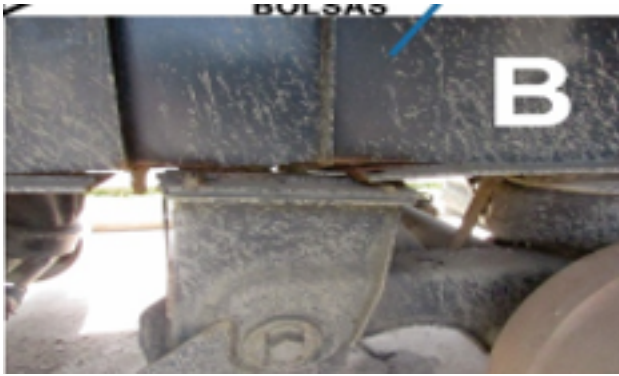
En el último año, desde mediados del 2015, se fabricaron treinta de estas unidades. Dos de éstas se reportaron con fallas en las juntas soldadas que se manifiestan como grietas en los cordones de soldadura en la base de la tolva y el chasis que se propagan en algunos casos hacia el material base (Ver ¡Error! No se encuentra el origen de la referencia.). La empresa CONSERMET S.A.C. ha especulado sobre el origen, sin embargo, debido a la necesidad de una respuesta rápida al reclamo del cliente, solo se ha limitado a realizar acciones correctivas de las fallas y a reconstrucción de las zonas afectadas.

Figura N° 2: Semirremolque Volquete minero 22m³.

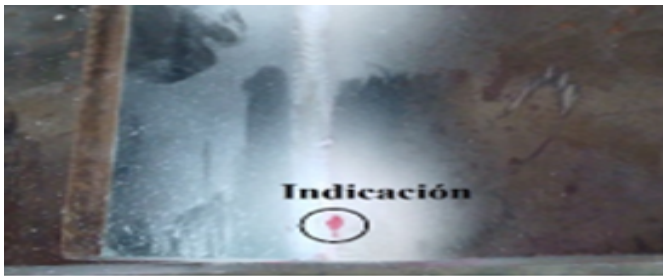
La ausencia de porosidad niega la 'hipótesis 2', indebida ejecución de soldeo; la existencia de excesivas corrientes de viento; y el mal estado de la máquina soldadora. Sin embargo, el método de

líquidos penetrantes, por lo general, detecta defectos superficiales (Ver Figura 3).

Figura N° 3: Indicación superficial. Líquidos penetrantes.

No existe una indebida ejecución de soldeo ya que el ensayo de líquidos penetrantes no revelaron indicaciones superficiales de rechazo.

La ausencia de porosidad revelada por el END muestran que las juntas soldadas de las probetas no se han visto afectadas por las corrientes de viento.

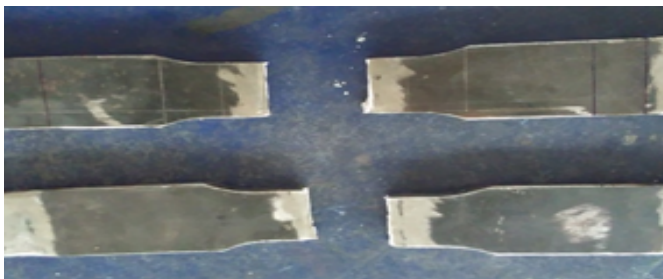
Se ensayó por tracción (o tensión) para determinar las propiedades de resistencia de fluencia (S_y) y resistencia última de tracción (S_{ut}), se pudo observar falta de fusión y penetración. Según HERNÁNDEZ RIESCO (2006), la presencia de estos defectos se debe a que no se ha realizado una verdadera unión del material de aporte con el bisel y la raíz de la junta (Ver Figura 4).

Figura N° 4: Fractura por falta de fusión y penetración. Ensayo de tracción.

La falta de fusión y penetración revelada por los ED y EM se relacionan estrechamente con esta causa.

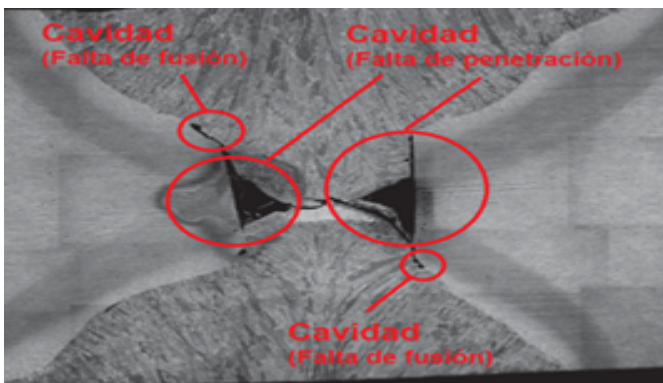
Se optó por el método metalográfico de la microscopía óptica ya que los metales son visibles a la reflexión de la luz del microscopio óptico. Con esta técnica se observó, por medio de la fotomicrografía, las zonas características de la junta soldada (Ver Figura 5).

En cada probeta, la ZAC se midió en varios puntos, obteniendo como promedios: 478.80 μm , en la probeta modelo 1; y 264.25 μm , en la probeta modelo 2 se consideran aceptables los valores promedio obtenidos por ser menores que 0.50mm, dimensión referida por un experto.

Figura N° 5: Microfografía que revela falta de fusión y penetración. Ensayo metalográfico.

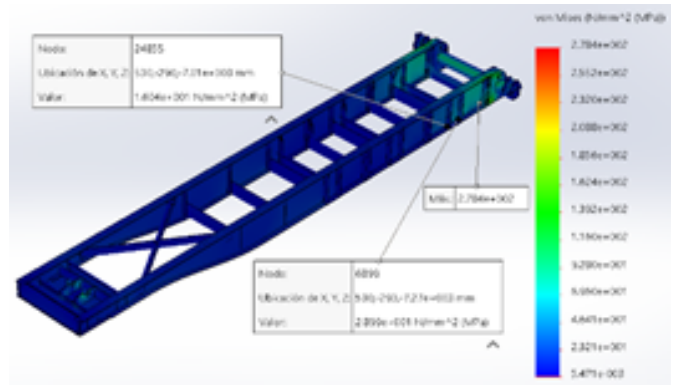
Se realizó el cálculo analítico de los esfuerzos en la zona crítica del tercer eje, zona que presentó la falla de junta soldada más crítica. Para ello se utilizaron las teorías de falla por carga estática de Tresca y von Mises; y por fatiga, Goodman modificado (BUDYNAS, y otros, 2012). La posición de vuelco máximo con máxima carga, los esfuerzos en la zona del tercer eje son muy elevados; por lo tanto, los factores de seguridad, muy pequeños. El factor por carga estática en la junta es $n=1.29$; y por fatiga, $n=0.91$. Éste último indica falla, por lo tanto, se aproxima a afirmar la 'hipótesis 5', requisitos no provistos.

El chasis fue modelado como una pieza compacta, es decir, como si sus elementos no estuvieran unidos por soldadura. Se simularon las dos posiciones establecidas: descanso continuo sobre el chasis y vuelco máximo la posición de vuelco máximo con máxima carga presenta alta concentración de esfuerzos (Ver Figuras N° 6, 7 y 8) en la zona del sistema de basculamiento cercana al tercer eje; sin embargo, un óptimo factor de seguridad $n=12.67$ (Ver Tabla N°1).

Figura N° 6: Esfuerzos de von Mises en 'vuelco máximo'.

De acuerdo con el cálculo analítico y la simulación de las condiciones de operación, la junta soldada no cumple el requisito de carga por fatiga en vuelco máximo. Esto dio origen a las fallas en la zona del tercer eje y en el guardafango.

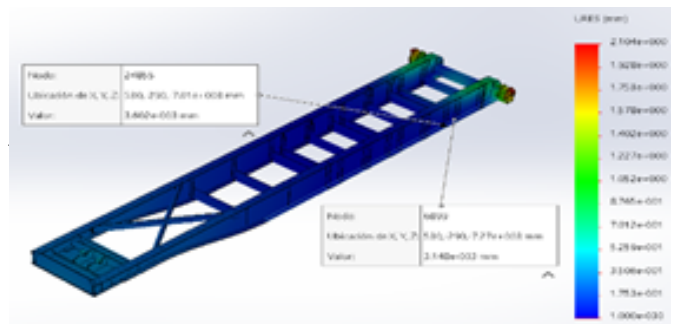
Figura N° 7: Deformaciones en 'vuelco máximo'.

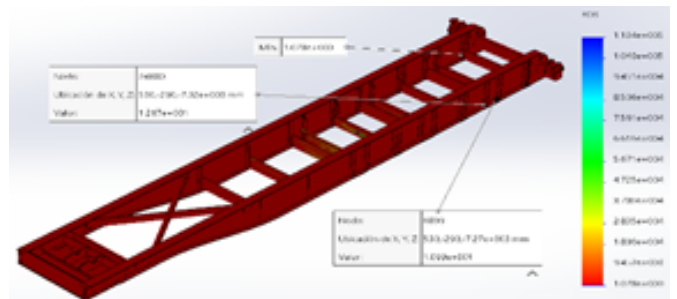
Figura N° 8: Factores de seguridad en 'vuelco máximo'.
