## **ANÁLISIS Y DIAGNÓSTICO DE ACCESIBILIDAD EN ESPACIOS PÚBLICOS PARA PERSONAS CON DISCAPACIDAD EN CHIMBOTE. 2014.**

### **ANALYSIS AND DIAGNOSIS OF ACCESSIBILITY IN PUBLIC SPACES FOR PEOPLE WITH DISABILITIES IN CHIMBOTE. 2014.**

**Carmen Vanessa Guzmán Ferrer**

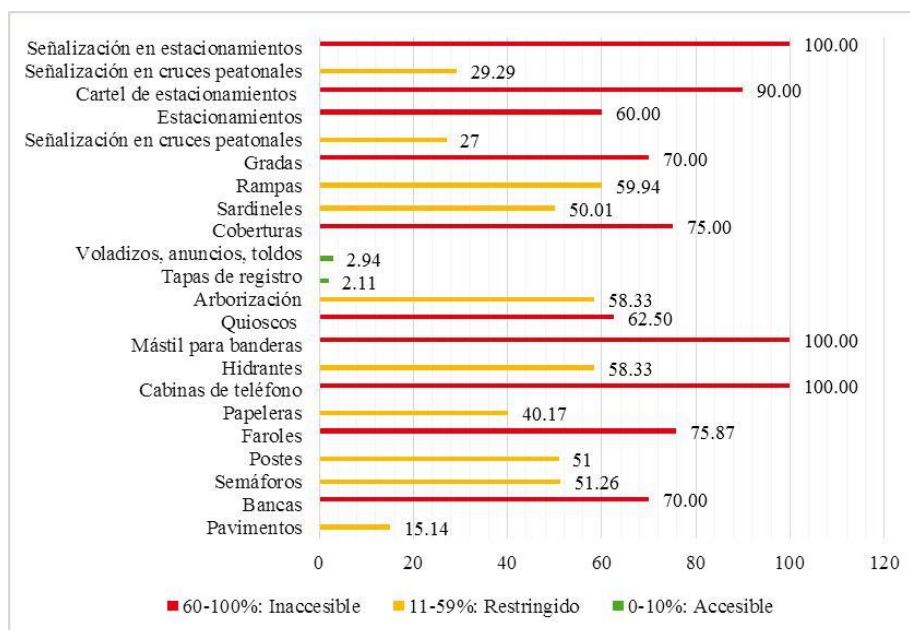
Según los problemas presentados en los componentes del espacio público (mobiliarios, pavimentos, elementos de accesibilidad arquitectónica y señalización) se pudieron determinar los porcentajes de accesibilidad. (Figura 1)

**Figura 1. Niveles de accesibilidad de los componentes del espacio público presentado en porcentajes.**

de calificación de los espacios públicos, aplicándose una regla de tres simple con la sumatoria de porcentajes de la Figura 1 y las sumatorias de cada nivel presentado en la Tabla 2, obteniéndose un 64,3% como nivel inaccesible; un 32,92% como restringido y por último un 2,75% como accesible. Además en la Tabla 3, teniendo en cuenta la Tabla 1, se determinan las consecuencias a la persona con discapacidad, presentándose más riesgo
